2.3.3 Risse im Bereich von Stürzen in Verblendschalen

2.3.3.1 Risse im Widerlagerbereich bei schieftrechten Stürzen

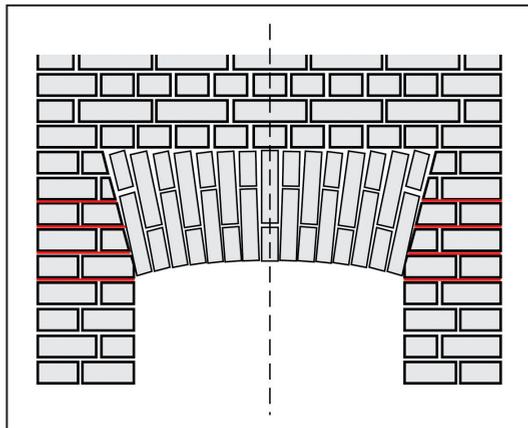
Im Wesentlichen horizontal verlaufende Risse, vorzugsweise im Bereich der Lagerfugen (Abb. 2.3-9).

Abb. 2.3-9
Risse im Widerlagerbereich
von schieftrechten Stürzen

Zu großer Horizontalschub im Widerlagerbereich, zurückzuführen auf zu geringen Bogenstich, zu geringe Beanspruchbarkeit der Widerlager: zu kleine Widerlagerbreite, zu geringe Schubfestigkeit – zu geringe Verbundfestigkeit zwischen Mauermörtel und Mauerstein, zu geringe Auflast.

Ist die Standsicherheit gewährleistet: Entfernen des Fugenmörtels bis mind. 50 mm Tiefe, Neuverfugen mit Mörtel der Gruppe IIa (M 5); mit

einem kunststoffmodifizierten Mörtel, wenn noch mit geringen Verformungen zu rechnen ist.

Ist die Standsicherheit nicht gewährleistet: In der Regel Erneuern von Sturz und Widerlagermauerwerk.

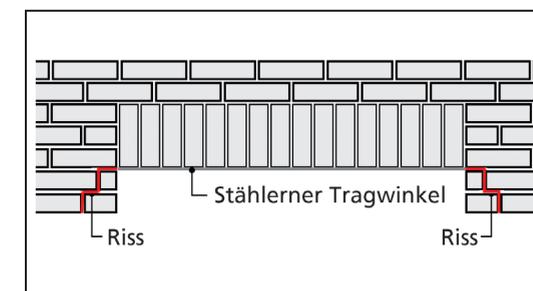
Schrägrisse unter den Sturzauflagern, meist im Fugenverlauf (Abb. 2.3-10).

Abb. 2.3-10
Risse im Auflagerbereich von
Grenadierstürzen

Zu geringe Auflagerbreite des Sturzes bzw. des Tragwinkels.

Analog 2.3.3.1.
